RAPPORT D'ENQUÊTE MARITIME
M01L0112

VOIE D'EAU IMPORTANTE

À BORD DU DRAGUEUR DE PÉTONCLES *ALEX B. 1*
AU LARGE DE HAVRE-SAINT-PIERRE (QUÉBEC)
LE 29 SEPTEMBRE 2001

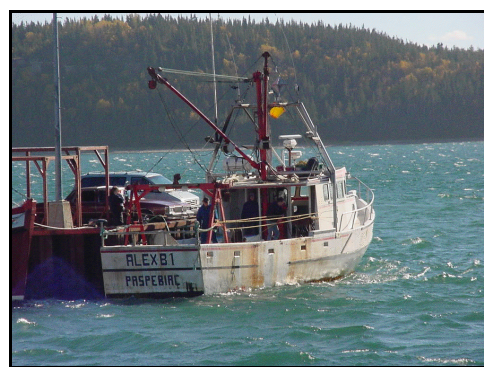
Photo 1. Le *Alex B. 1* (octobre 2001)

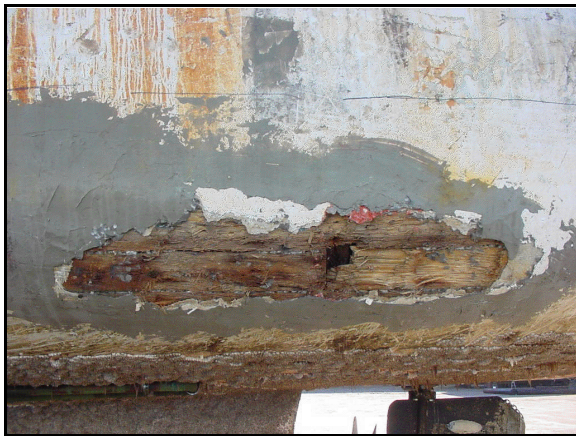
De chaque côté de la coque sous la ligne de flottaison à la hauteur de la cambuse, l'enduit de fibre de verre recouvrant la coque en bois était sévèrement avarié. La brèche dans l'enduit exposant le bois avait une superficie d'environ 125 cm de long sur 50 cm de large de chaque côté. Le bordé en bois avait des éraflures profondes démontrant l'usure produite vraisemblablement par le contact répétitif de la drague et des câbles d'acier sur la coque. Le bordé en bois sur le côté bâbord avait un trou d'un diamètre d'environ 10 cm.

Photo 2. Avaries, côté bâbord

L'examen du bâtiment a démontré une usure importante de la coque à la hauteur de la cambuse. Ces signes d'usure excessive se situaient à la même hauteur que les poulies de levage de drague qui étaient installées sur la potence arrière. L'enduit en fibre de verre était perforé et il y avait de profondes entailles dans le bordé en bois. Bien que la drague à pétoncles du *Alex B. 1* était un engin de pêche conventionnel, ce type d'équipement est lourd et encombrant à manipuler. Au rythme de deux fois l'heure, la drague était hissée à bord puis larguée à la mer. Par conséquent, lors de chaque manoeuvre de levage ou de largage, il y avait contact avec la coque. Afin de palier à ce frottement, on enduit la coque des bateaux de pêche d'un blindage où les engins de pêche entrent en contact avec la coque. On retrouve plusieurs types de blindage; sur les coques en acier, on ajoute des boudins en acier ou en caoutchouc; sur les coques en bois, on double le bordé en bois ou on ajoute un enduit en fibre de verre épais ou des plaques de téflon ou de caoutchouc. Chacun de ces blindages s'est avéré efficace à protéger la coque contre les contacts répétitifs de l'engin de pêche. À part de l'enduit en fibre de verre mince qui recouvrait toute la coque, le *Alex B. 1* n'était pas muni d'un blindage additionnel à la hauteur de la cambuse. En cinq mois de pêche, la coque avait été endommagée à un point tel que l'intégrité du navire et la sécurité de l'équipage étaient fortement diminuées.

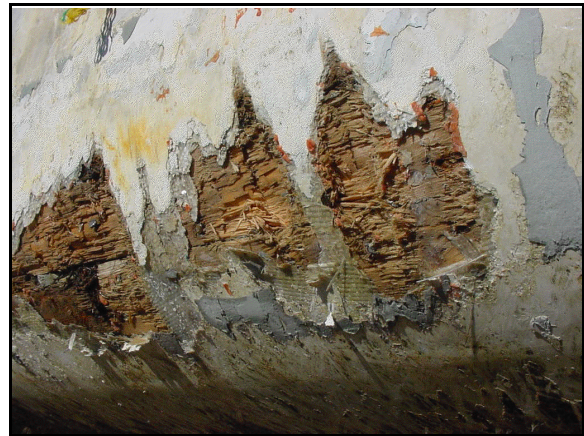
Photo 3. Avaries, côté tribord
